**Акт обследования  
объекта социальной инфраструктуры к ПАСПОРТУ доступности ОСИ № 2**

пгт. Горноуральский, ГГО

- 1.1.Наименование (вид) объекта: МАОУ СОШ №24  
1.2.Адрес объекта: 622904, Свердловская область, Пригородный район, п. Горноуральский 13А.  
1.3.Сведения об объекте:  
- отдельно стоящее здание в 2 этажа, 1627,3 кв. м.  
- наличие прилегающего земельного участка (да, нет); нет  
1.4.Год постройки здания: 1974, последнего капитального ремонта 2018 г.  
1.5.Дата предстоящих плановых ремонтных работ: текущего нет, капитального нет.  
1.6.Название организации, которая предоставляет услугу населению, (полное наименование - согласно Уставу, сокращенное наименование): Муниципальное автономное общеобразовательное учреждение средняя общеобразовательная школа № 24 (МАОУ СОШ № 24)  
1.7.Юридический адрес организации (учреждения):  
622904, Свердловская область, Пригородный район, п. Горноуральский д.34

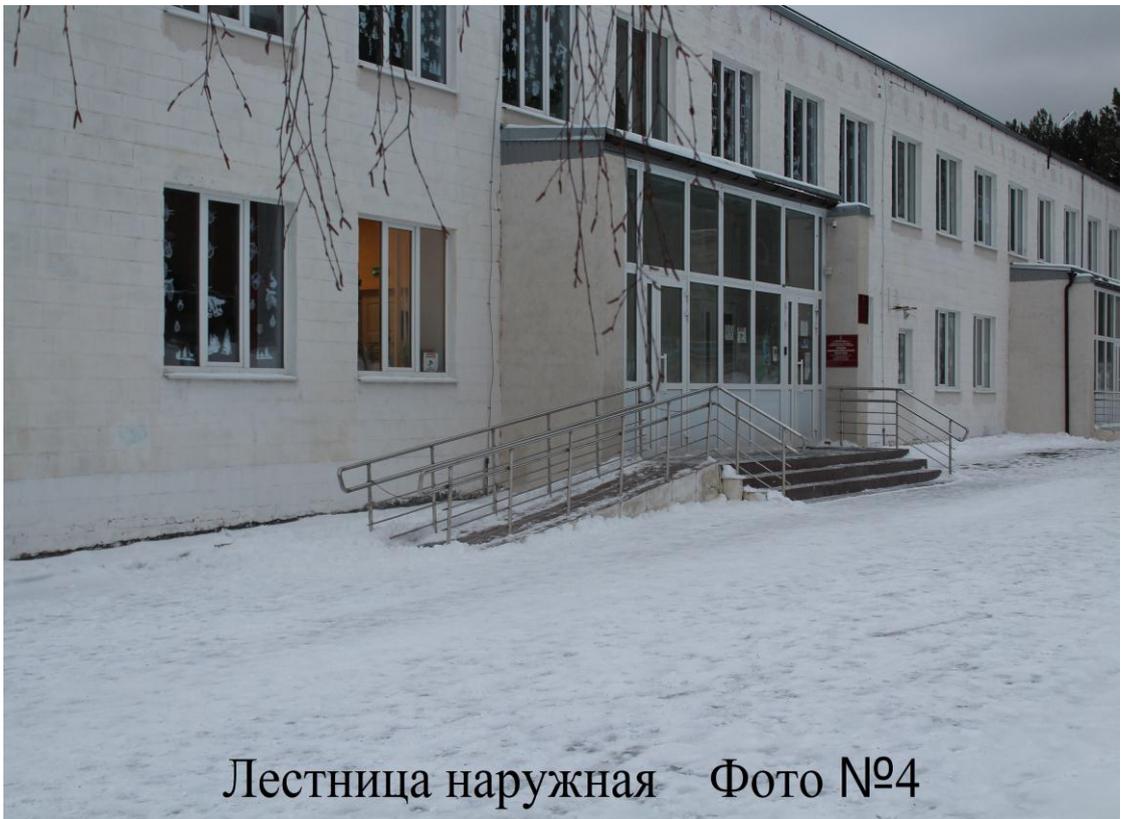
Лестница наружная – Фото №4

№ п/п	Наименование функционально-планировочного элемента	Наличие элемента			Выявленные нарушения и замечания		Работы по адаптации объектов	
		есть / нет	№ на плане	№ фото	Содержание	Значим о для инвали да (категория)	Содержание	Виды работ
2.1	Лестница (наружная)	есть	3	4	Отсутствует предупреждающая тактильная разметка перед лестницей	О, С	Нанести предупреждающую тактильную разметку	Текущий ремонт
2.2	Пандус (наружный)	есть	2	5	Замечаний не выявлено	О, К	-	-
2.3	Входная площадка (перед дверью)	есть	4	6	Замечаний не выявлено	КОС ГУ	-	-
2.4	Дверь (входная)	есть	5	4	Отсутствует предупреждающая тактильная разметка при входе	С	Нанести предупреждающую тактильную разметку	Текущий ремонт
2.5	Тамбур	есть	6	8	Перепады высот	КОС	Выравнивание порогов и перепадов высот	Капитальный ремонт
	ОБЩИЕ требования к зоне	-	-	-	-	-	-	-

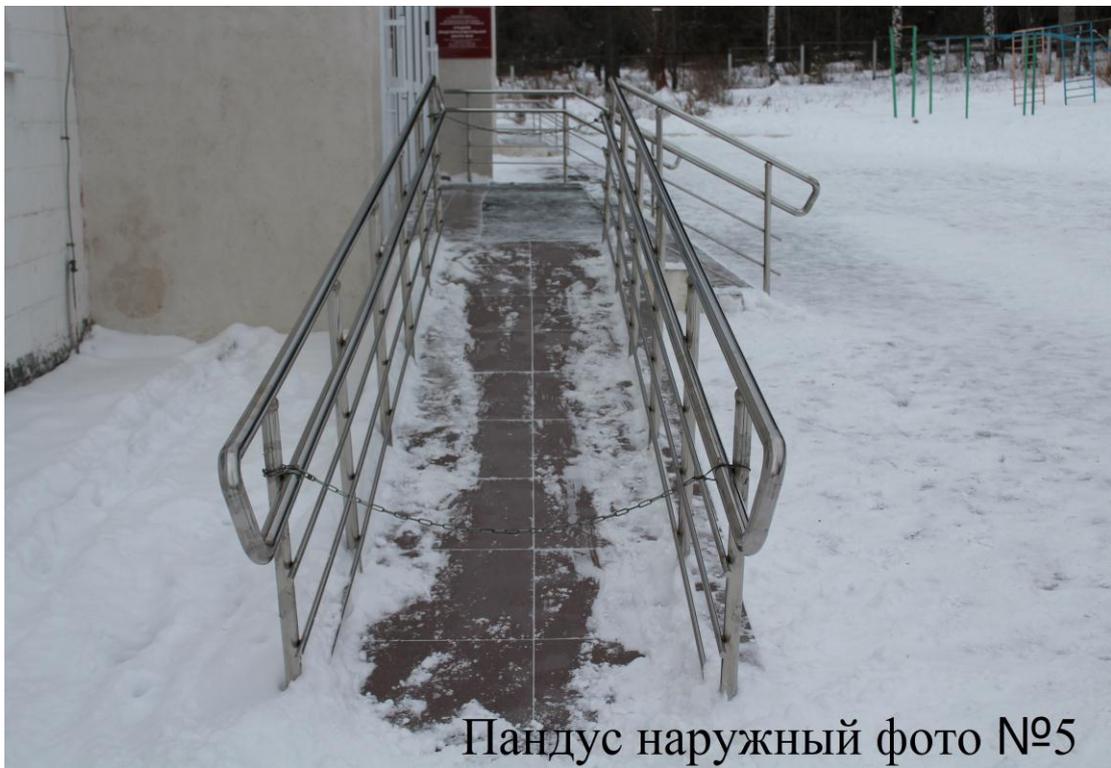
Пандус наружный фото №5

ная)							
1.4	Пандус (наружный)	есть	2	5	Не нанесены тактильные контрастные полосы	ДП-И (КОГУ)	Нанести тактильные контрастные полосы	Текущий ремонт
1.5	Автостоянка и парковка	нет	-	--	Не оборудована стоянка и место на стоянке для инвалидов; нет разметки места для стоянки автомашины инвалида на кресле коляске; не имеется знака парковки для инвалидов	ДП-И (КОГУ)	-	-
	ОБЩИЕ требования к зоне	-	-	-	-	-	-	-

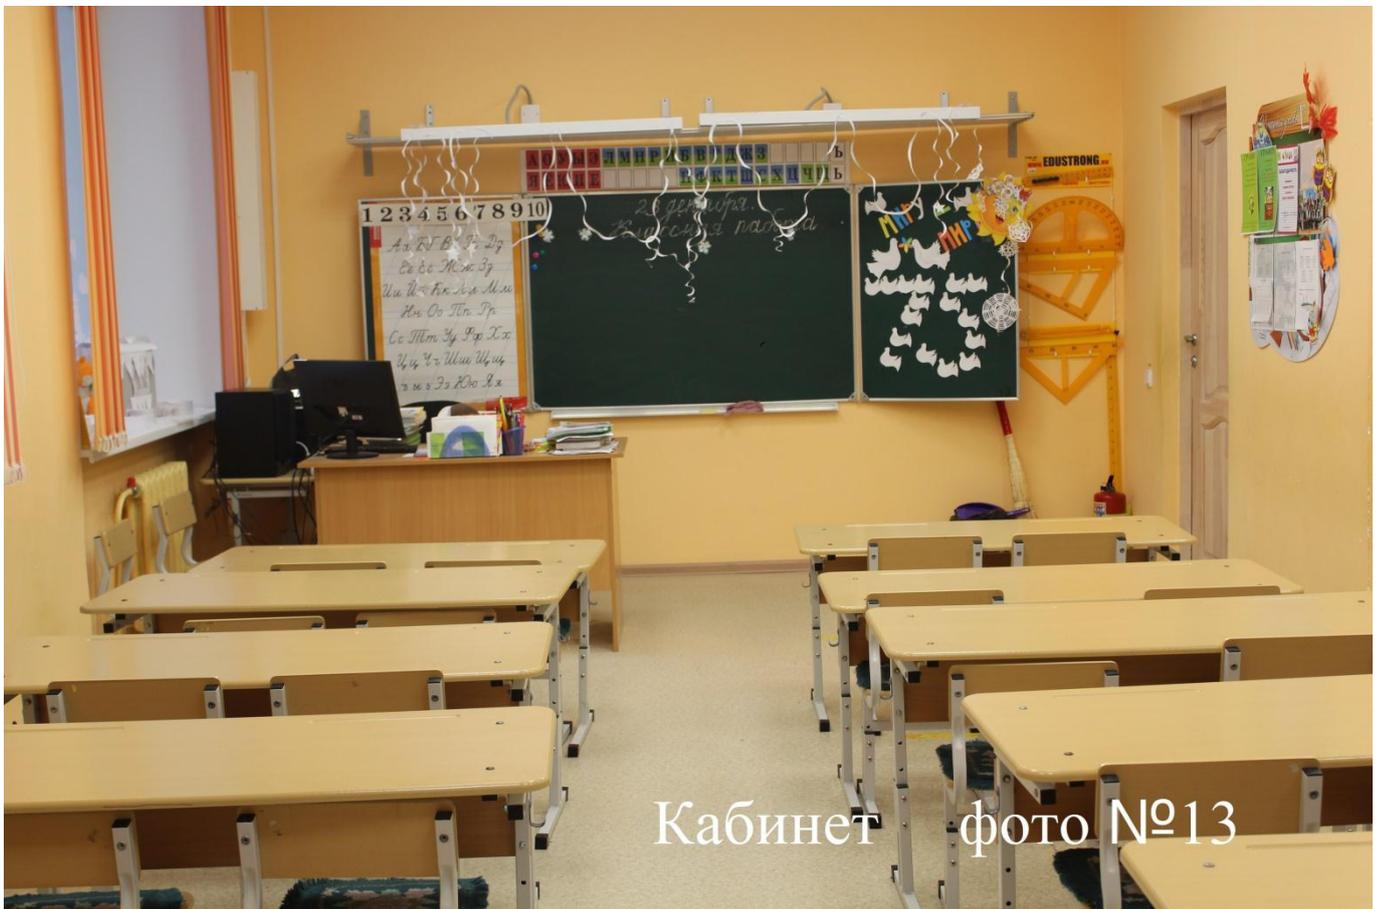
Кабинет фото №13

№ п/п	Наименование функционально-планировочного элемента	Наличие элемента			Выявленные нарушения и замечания		Работы по адаптации объектов	
		есть / нет	№ на плане	№ фото	Содержание	Значимость для инвалида (категория)	Содержание	Виды работ
4.1	Кабинетная форма обслуживания	Есть	10	13 14	Установка знаков и иной текстовой и графической информации, выполненные рельефно-точечным шрифтом Брайля и на контрастном фоне по пути следования	С	Установить знаки и иную текстовую и графическую информацию, выполненную рельефно-точечным шрифтом Брайля и на контрастном фоне по пути следования	Текущий ремонт
4.2	Зальная форма обслуживания	Нет	-	-	-	-	-	-
4.3	Прилавочная форма обслуживания	Нет	-	-	-	-	-	-

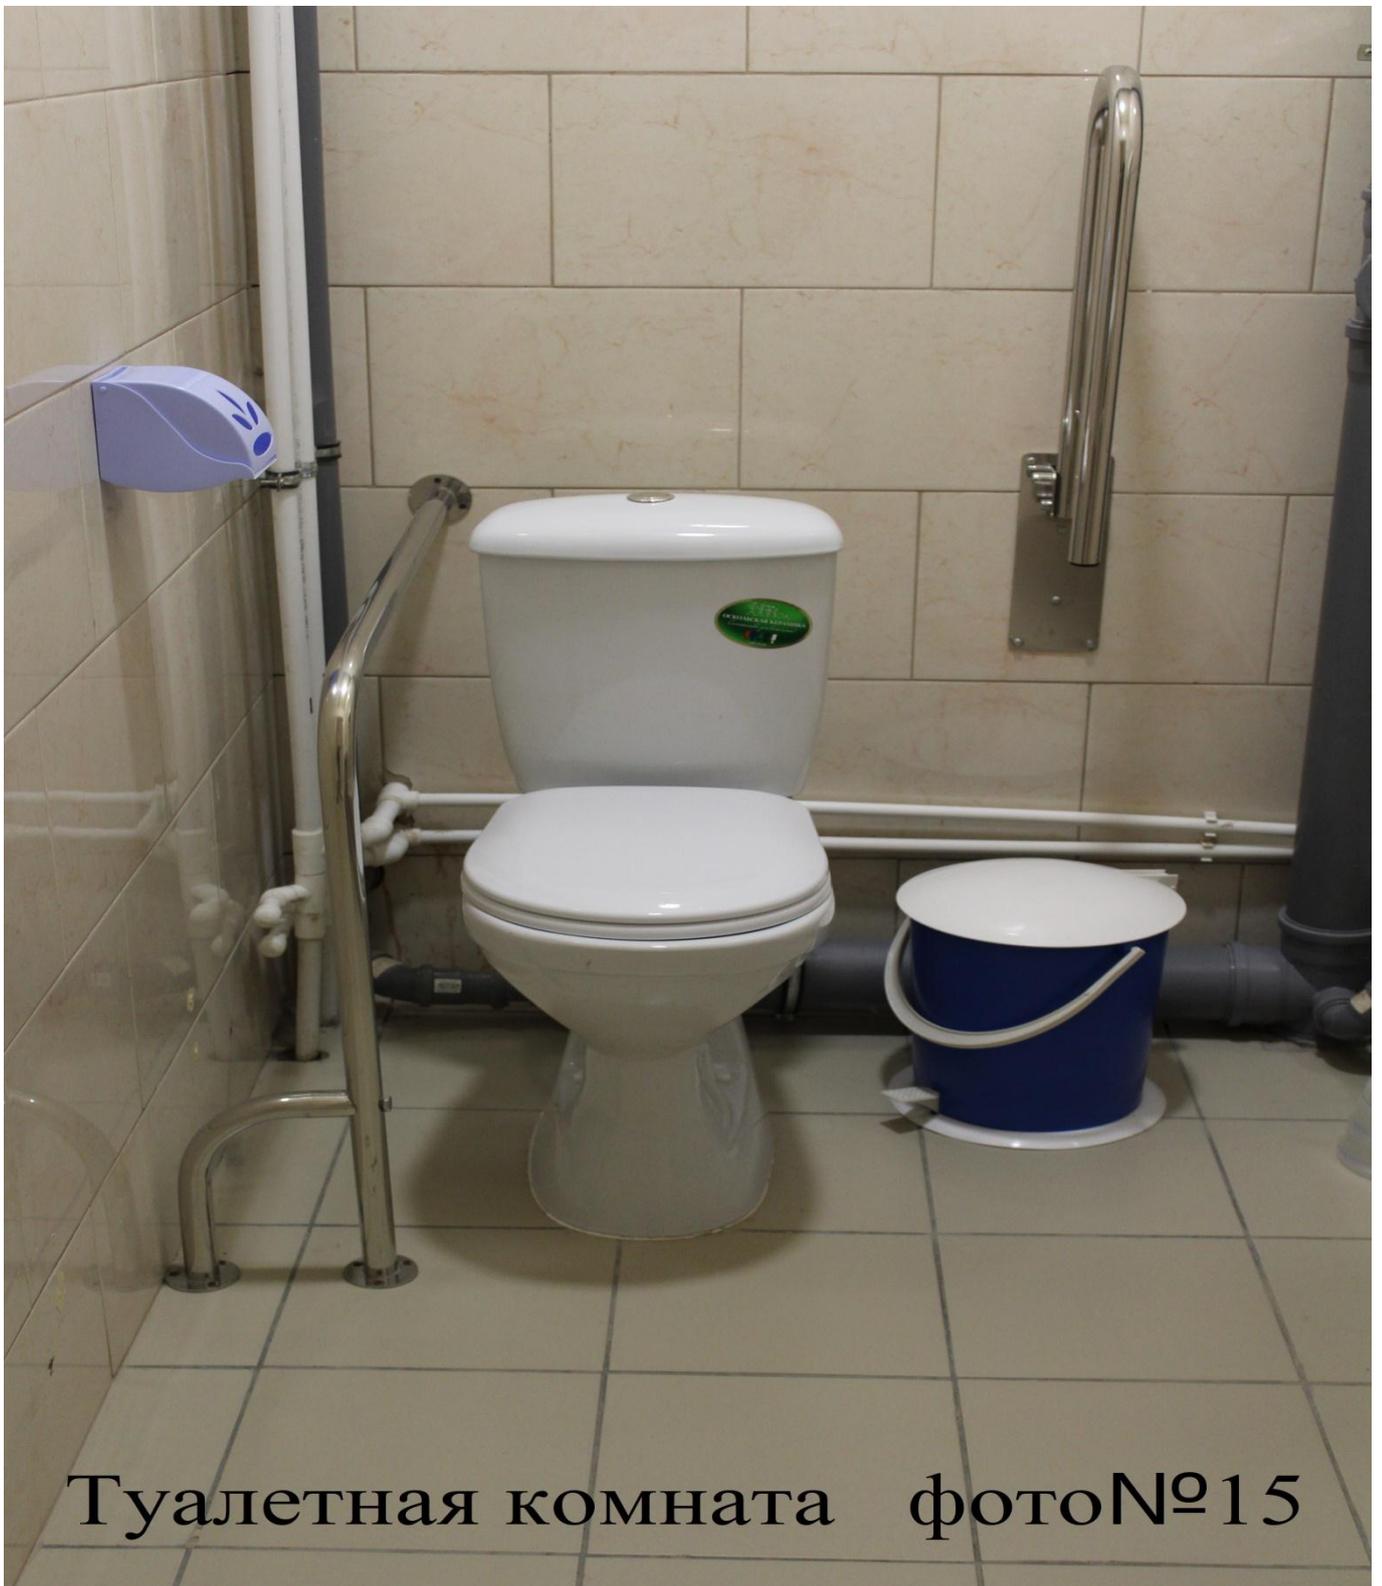
Туалетная комната фото№15

№ п/п	Наименование функционально-планировочного элемента	Наличие элемента			Выявленные нарушения и замечания		Работы по адаптации объектов	
		есть / нет	№ на плане	№ фото	Содержание	Значимо для инвалида (категория)	Содержание	Виды работ
5.1	Туалетная комната	есть	13	15	Выполнение наземных тактильных направляющих	С	Выполнить наземные тактильные направляющие	Текущий ремонт
5.2	Душевая/ванная комната	есть	-	-	-	-	-	-
5.3	Бытовая комната (гардеробная)	есть	-	-	-	-	-	-
	ОБЩИЕ требования к зоне				Замечаний не выявлено	ДЧ-И (КОГУ)	-	-

Наименование структурно-функциональной зоны	Состояние доступности* (к пункту 3.4 Акта обследования ОСИ)	Приложение		Рекомендации по адаптации (вид работы)** к пункту 4.1 Акта обследования ОСИ
		№ на плане	№ фото	
Санитарно-гигиенические помещения	ДЧ-И (КОГУ)	13	15	Текущий ремонт
